Barre de douche d'angle avec remontée verticale coulissante Be-Line®

Réf. 511949W

Aluminium époxy blanc mat

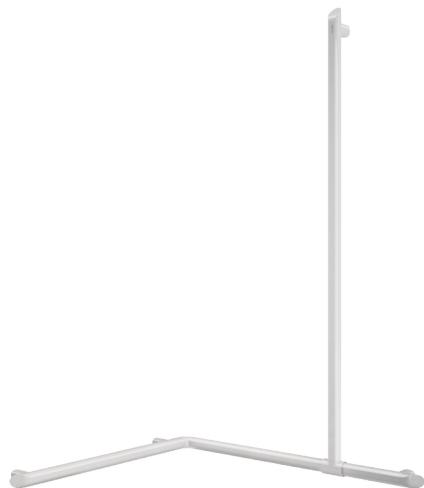
Barre de maintien d'angle 2 murs Be-Line® avec remontée verticale coulissante Ø 35.
Utilisation comme barre d'appui et de maintien debout.
Aide et sécurise l'entrée et le déplacement dans la douche pour personne à mobilité réduite (PMR).
Fait fonction de barre de douche d'angle en ajoutant un support de douchette et/ou un porte-savon.
Emplacement de la remontée verticale réglable à la pose : possibilité de décaler sur la droite ou sur la gauche la position de la remontée afin de s'adapter à l'installation (emplacement de la robinetterie, profondeur du siège de douche ...).
Montage possible avec remontée à droite ou à gauche.
Tube aluminium, épaisseur : 3 mm. Pied en aluminium massif.
Profil rond Ø 35 avec plat ergonomique antirotation pour une préhension optimale.
Finition aluminium époxy blanc mat permettant un bon contraste visuel avec les murs sombres.
Traitement antibactérien : protection optimale contre le développement bactérien.

Surface homogène facilitant l'entretien et l'hygiène.
Écartement entre la barre et le mur de 38 mm : encombrement minimum interdisant le passage de l'avant-bras afin d'éviter les risques de fractures lors d'une chute.
Fixations invisibles.
Livrée avec vis Inox Ø 8 x 70 mm pour mur béton.
Dimensions : 1130 x 695 x 695 mm.
Testée à plus de 200 kg. Maximum utilisateur recommandé : 135 kg.
Barre garantie 30 ans. Marquage CE.

Hauteur	1130 mm
Longueur	695 mm
Largeur	695 mm
Diamètre	Ø 35
Ecartement au mur	38 mm
Epaisseur	3 mm
